## 감리자를 위한 방수기술 자료(2)

# 방수층 하자 유형에 따른 발생 원인과 시공 품질 관리 대책

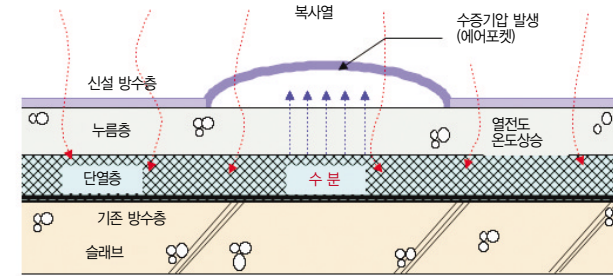
<그림 2-1> 평탄부 방수층 부풀음 발생 개념도

방수층 부풀음(들뜸)하자는 방수층의 가장 일반적이며, 쉽게 지나치는 하자이다. 콘크리트 바탕의 건조가 불충분한 경우 방수층과 바탕 콘크리트 내부에 다량의 수분을 함유하고 있기 때문에 표면이 건조되었다 하더라도 내부 수분이 증발하면서 콘크리트 바탕과 방수층 사이에 수분이 존재하게 된다. 이 수분은 다시 낮 동안에 태양열을 받으면서 증발과 함께 <표 2-1>과 같이 내부 증기압을 높이면서 방수층을 부풀어 오르게 한다. 이때 수증기압이 방수재의 점착력보다 크면 <그림 2-1>과 같이 방수층이 부풀게 된다. 지붕(옥상)에서의 보수용 방수공사의 경우도 기존의 방수층 누름용 보호콘크리트층과 구조체 슬래브 콘크리트 사이에 체류해 있는 물이 지속적으로 증발하면서 보수용 방수층을 들뜨게 한다.

참고로 물의 증기압은 30℃에서는 0.004N/mm<sup>2</sup>이지만, 50℃에서는 약 0.012N/mm<sup>2</sup>, 70℃에서는 약 0.032N/mm<sup>2</sup>로 가속적으로 상승한다. 대기

온도가 30℃정도에서는 기포발생이 심하지 않으나 방수층의 표면 온도가 상승하면 50℃이상까지 오르는 경우가 있으므로 시공 전 바탕의 건조상태(대체로 시방서 등에서는 함수율 10% 이하를 요구함)를 필히 확인 후 방수 시공을 하여야 한다.

그러나 요즘처럼 기후 및 기상 변화가 잦은 환경에서는 현장에서 그와 같은 바탕 함수율을 유지하기 어렵고, 특히 공사기간의 문제로 함수율을 무시하고 시공하고 있다. 이와 같은 방수층 부풀음은 매일 반복적으로 방수층에 영향을 주기 때문에 성능이 저하되며, 결국 방수층이 갈라지거나 손상되어 물이 침입하게 된다. 침입수는 방수층을 더욱 들뜨게 하며 점차 넓은 면적으로 확산된다. 침입수가 균열부에 이르면 누수로 이어지는 하자가 발생한다.

따라서 이와 같은 문제의 대책으로 습윤면 부착용 점착(粘着) 프라이머(씰재)를 사용함으로써 시트층의 부풀음을 방지하는 방법, 방수시트와 바탕표면을 일체화시키지 않고 탈기로·탈기반·탈기구·탈기시트 등을 설치하여 수증기압을 분산, 배출시키는 방법 등이 사용되고 있다. 다행히 최근 우리나라에서는 바탕에 어느 정도의 수분이 존재하여도 시공이 가능한 신소재 프라이머(습윤면 점착유연형 씰재)의 개발과 시트도막복합공법의 개발로 이와 같은 문제가 많이 해결되고 있다.

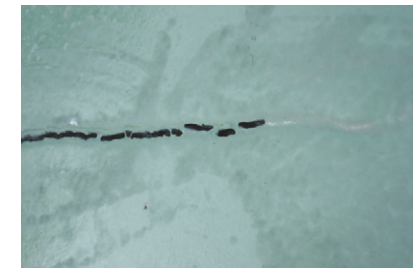
<사진 2-1> 방수층 균열(균열 거동 동시파단)

트 구조물은 여러 가지 환경 조건에 따라 재료적·구조적으로, 환경적 특성(온도 수축 팽창, 건조 수축, 습윤 팽창, 차량 진동, 설비 진동, 풍하중 및 지진, 침하 등) 균열이 발생한다. 이와 같은 균열 발생과 균열의 반복 거동은 신축성이 큰 방수 재료라 하더라도 바탕체와 완전 밀착된 상태 또는 누름층에 압밀 밀착된 상태에서는 <사진 2-1>, <그림 2-2>와 같이 방수층이 파단된다. 이와 같은 방수층이 파단되면 파단된 방수층 사이로 물이 유입되고, 유입된 물이 방수층과 바탕체의 틈새(시트 들뜸, 시트 부착력 저하)로 침입하여 박리를 확산시키며 방수층을 들뜨게 하고, 바탕 균열을 따라 실내로 누수되는 하자가 발생한다.

따라서 이와 같은 문제는 균열 거동이 예상되는 구조물(바탕)은 발생된 균열 위에 점착 유연형 프라이머(씰재)를 도포하여 거동력을 흡수시키거나, 보강용 부직포를 덧대어 거동력에 대응하거나, 바탕면과 방수층을 띄워 거동력이 방수층에 미치지 않도록 시공(절연)하는 방법으로 방수층의 동시 파단을 방지하거나, 최소화 할 수 있다.

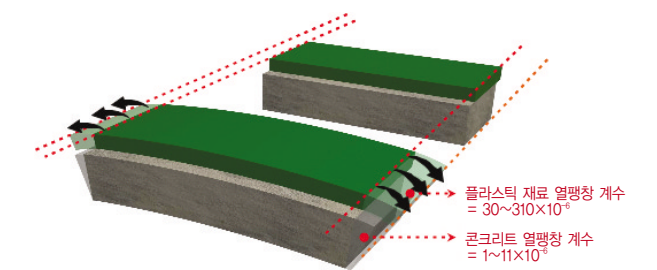
<그림 2-3> 방수층과 콘크리트 바탕의 수축 팽창 차이에 의한 방수층 들뜸 원리

노출형 방수층의 경우 외기 온도의 변화에 따라 방수재는 수축하거나, 팽창하는 현상이 나타난다. 물리적 강도가 높은 경질형 방수재료(에폭시수지계, FRP계 등)는 이러한 현상(응력의 작용)에서 재료적으로 크게 손상을 받지 않는다. 그러나 <그림 2-3>과 같이 열팽창계수가 다른 콘크리트 바탕체 위에서의 수축 및 팽창 작용은 방수층 전체를 들뜨게 하거나, 방수층을 파손(균열)시키는 직접적인 원인이 된다. 이러한 문제는 침입수에 의한 방수층 들뜸, 들뜸의 확산, 균열부에서의 누수로 이어지는 하자가 발생한다.

따라서 이와 같은 문제는 방수층과 콘크리트 바탕의 접착 계면에서 상호 열팽창 및 수축 차이에 의한 손상(방수재 파단, 방수층 박리, 계면탈락, 들뜸 등)이 발생하지 않도록 발생 응력을 흡수할 수 있는 점착유연형 계열의 프라이머(섀재)를 도포하거나, 점착유연형의 자착 기능을 갖는 시트계 방수재를 사용하여 해결할 수 있다.

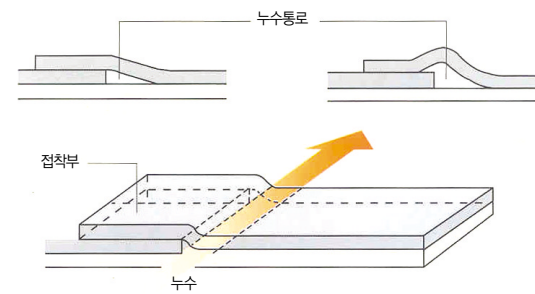
<그림 2-4> 시트 접합부 틈새 발생 및 물의 침입 경로

일반적으로 시트 방수공사에서는 시트와 시트의 접합부가 많이 발생하게 된다. 시트와 시트의 연결 접합부 겹침 부위는 <그림 2-4>, <사진 2-2>와 같이 시트 상호간에 긴밀한 부착이 되지 않고, 바탕과도 밀착되지 않아 방수층과 바탕사이로 물이 침입하는 통로가 된다. 따라서 접합부(Joint) 처리 미흡은 물이 침입하는 위치가 되고, 침입수는 방수층 전체로 확산되어 시트와 방

수층을 분리시키고, 바탕 균열을 통한 누수하자를 발생시킨다.

따라서 이와 같은 문제는 콘크리트 바탕에 점착유연형 계열의 프라이머(섀재)를 도포하여 방수시트 연결부의 틈새를 섀재로 채워 물의 침입을 방지하거나, 점착유연성을 갖는 자착계 시트재를 사용하여 연결부 틈새가 발생하지 않도록 바탕과 밀착시키는 방법으로 하자 발생을 방지할 수 있다. 외벽부의 경우는 보호층 설치 시 방수층 흘러내림을 방지하는 고정 조치를 하여야 한다.

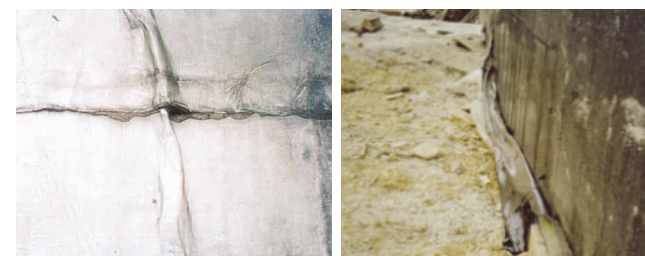
<사진 2-2> 겹침부 접합 불량

<사진 2-3> 외벽부 시트층 흘러내림

또한, 외벽방수에서는 <사진 2-3>과 같이 구조체 아래 치켜올림부에서 방수층 끝단 고정미가 잘 되지 않아 시트의 자중으로 흘러내리는 현상이 발생한다.

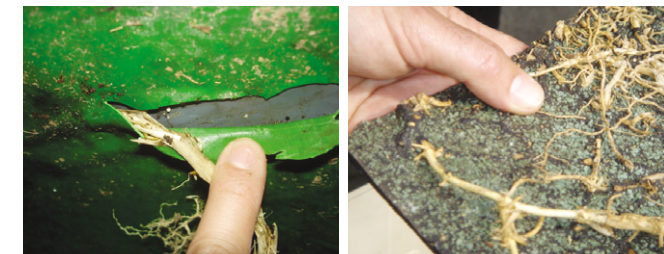
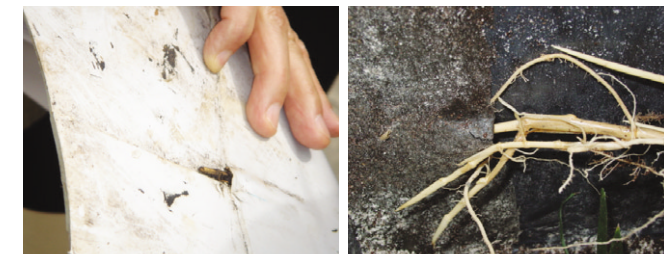
<사진 2-4> 식물 뿌리에 의한 방수층 파손

지금까지 구조물 방수에 일반적으로 적용하여 온 아스팔트계, 도막계, 시트계 방수재료는 옥상 및 인공지반에서의 녹화공사에 있어서 방수재 단독으로 방수층을 형성할 경우 성장력이 강한 식물의 뿌리에 의해 <사진 2-4>에 제시한 바와 같이 방수층이 뚫린다.

식물뿌리가 방수층을 손상시킬 경우, 식물뿌리는 균열부를 따

라 계속적으로 침입하여 심각한 누수 문제로 연결된다. 옥상녹화의 경우 일단 누수가 발생하면 누수보수 공사가 어렵고, 보수를 위해서는 막대한 비용이 소모된다. 따라서 옥상녹화 방수는 완전 방수를 목적으로 방근 개념을 추가한 설계·공법 선정 및 시공을 하여야 한다.

우레탄 방수층 관통

아스팔트 방수층 관통

합성고분자계 시트 접합부 관통

개랑 아스팔트 시트 접합부 관통

따라서 이와 같은 문제의 대책으로는 방수층 시공 시 그 위에 방근층을 설치하거나, 방근 및 방수 성능을 겸한 복합 재료 및 공법을 사용한(상세 사항은 건설감리 2011년 11/12월호 참고).

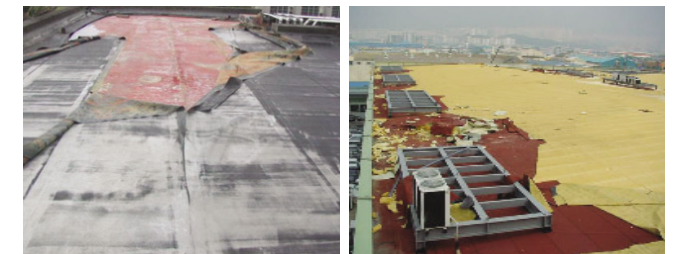
최근 지구 온난화의 영향으로 연평균 기온이 상승하면서 이상 기후가 자주 발생되어 장마기간과 관계없이 강풍을 동반한 집중호우와 태풍이 빈번하게 발생되고 있다. 이러한 자연환경의 급격한 변화는 지붕구조물의 방수공법 검토에 있어서 바람에 의한 내풍압 성능을 강화하여야 한다. <사진 2-5>, <사진 2-6>, <그림 2-5>는 강풍에 의한 방수층 손상 피해 사례 및 방수층 부상압 발생 개념이다.

<사진 2-5> 풍압으로 방수층 손상 사례

<사진 2-6> 풍압으로 방수층 손상 사례

따라서 이와 같은 문제의 대책으로는 건축설계 시 노출 방수공법을 적용할 때, 기존 건축물의 옥상 보수를 목적으로 노출 방

수공법을 적용할 때에는 기존의 방수층에 대한 내구성능 뿐만 아니라 강풍에 의한 날림을 방지하는 안전 설계가 필요하다. 이는 태풍(강풍)의 직접적인 영향을 받는 해안지방 뿐만 아니라 내륙지방에서도 노출방수의 경우는 내풍압 조건에 따른 방수층의 안전성을 확인(KS F 2622 참고)해야 한다.

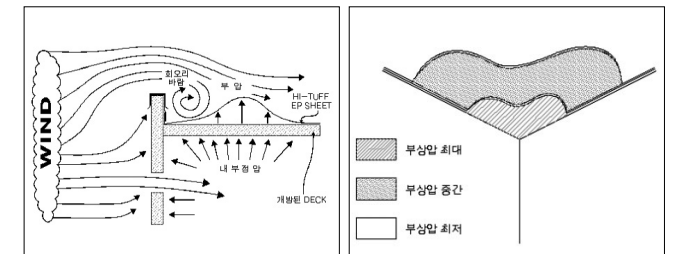
<그림 2-5> 지붕 및 옥상층의 풍압에 의한 부상압 발생 개념도

바람에 의한 방수층 부상압 개념도

코너부 부상압 영향 범위

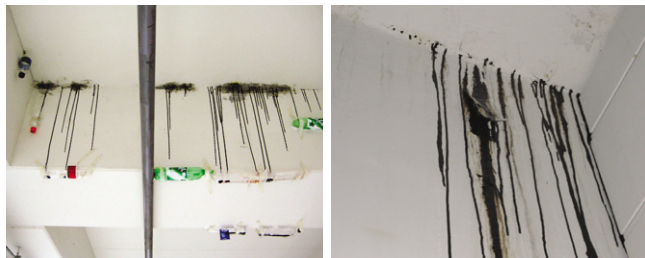
지하주차장의 상부 슬래브 또는 지붕 옥상층 슬래브의 방수 시공에 있어서 최근 시트도막복합 방수층의 사용이 증가하였다. 주로 비노출 방수공법으로 아스팔트계 시트와 우레탄계 도막 방수재를 적용하는 방수공법이다. 이 경우 우레탄계 도막 방수재를 아스팔트계 시트 위에 도포하는 과정에서 우레탄 방수재의 희석제로 과다하게 사용한 휘발성 유기용제가 아스팔트계 시트를 용해시킨다. 이 용해된 시트재는 액상을 변형되어 바탕 콘크리트 균열부, Half PC 슬래브 접합부(Joint), PC부재 접합부로 누출됨으로써 <사진 2-7>, <사진 2-8>과 같이 실내측 외벽, 천장의 마감재를 오염시키고, 지하주차장에서는 차량에 떨어져 2차적인 피해를 발생시킨다. 이러한 피해는 일시적으로 나타나는 것이 아니고, 용해된 시트재의 액상 물질이 흘러나오지 않을 때까지 지속되기 때문에 장기적 민원 문제 사례이다.

〈사진 2-7〉 지하주차장 슬래브 누유현상      〈사진 2-8〉 실내 벽체 누유현상

따라서 이와 같은 문제의 대책으로는 방수설계 시 비노출방수 공법으로, 혹은 기존 건축물의 옥상 보수 목적의 비노출방수 공법으로 아스팔트계 시트와 우레탄계 도막 방수재를 적층하는 방법을 사용할 때에는 반드시 시공 과정에서 과도한 양의 휘발성 유기용제가 사용되지 않도록 관리한다.

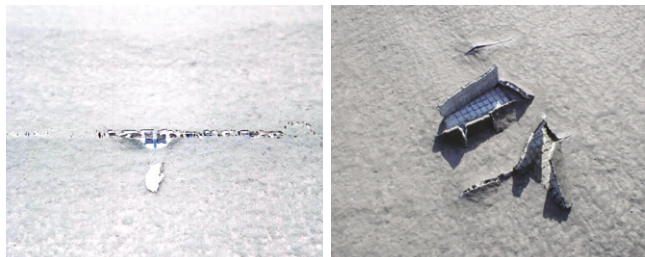
시트 및 도막 복합 방수공사에서 발생될 수 있는 하자는 〈사진 2-9〉와 같이 복합방수층 하부에 위치한 시트재가 대기 온도에 의한 신축 팽창 작용으로 조인트 접합부에 거동응력이 발생하여 상부 도막방수층이 파손되는 현상이다. 〈사진 2-10〉과 같이 시트와 도막의 서로 다른 물리·화학적 특성으로 수축률이 다를 경우 장기적에 걸쳐 층간 박리, 균열, 부풀음 등의 하자가 발생한다. 〈사진 2-11〉과 같이 시트재를 바탕 콘크리트에 고정

〈사진 2-9〉 시트 접합부의 방수층 파단      〈사진 2-10〉 시트 도막 적층부 박리

따라서 이와 같은 문제의 대책으로는 시트도막복합방수 공법의 설계 및 시공 과정에서 조인트 접합부위, 이질재 겹침부위, 고정철물부위, 드레인 주변부위, 파라펫 코너부위 및 돌출부위 등에서 결함이 발생할 수 있는 조건을 사전에 점검하여 보강 조치를 한 후 방수시공을 한다.

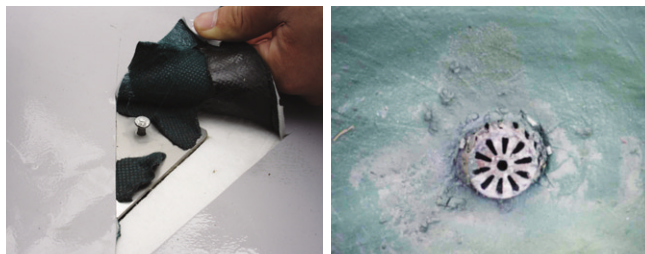
〈사진 2-11〉 고정철물 돌출      〈사진 2-12〉 드레인부 주변 들뜸, 손상

시키는 철물(Fastener)이 장기적인 온도 수축팽창 영향 및 내풍압에 의한 방수층 상하진동으로 점차 돌출되어 도막 방수층을 손상시킨다. 그리고, 〈사진 2-12〉와 같이 드레인 주변부, 파라펫 코너부, 각종 돌출부 주변부 처리 시 도막재 만으로 시공하는 경우가 많아 해당 부위에서 방수층의 거동에 적절히 대응하지 못하여 누수 취약 부위가 된다. 이러한 하자들은 물의 침입 원인을 제공하고, 방수층 들뜸과 실내 누수로 이어진다.

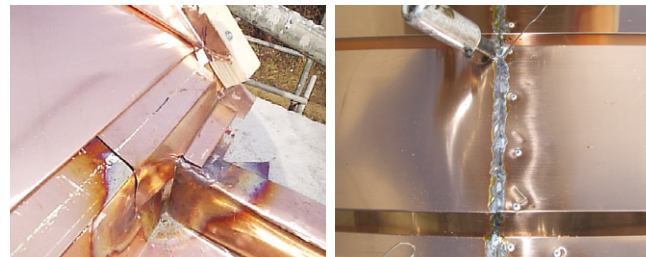
금속판 방수공사의 하자는 〈사진 2-13〉, 〈사진 2-14〉과 같이 금속판의 접합부 시공 및 용접 불량, 〈사진 2-15〉와 같이 고정 철물의 시공 불량, 〈사진 2-16〉과 같이 방식 처리되지 않은 금속판에서의 부식이 발생 등이다. 이러한 하자들은 물의 침입 원인을 제공하고, 방수층 부식·손상과 실내 누수로 이어진다. 따라서 이와 같은 문제의 대책으로는 금속방수 공사 전문 기능공에 의한 용접 작업 및 철물 고정 작업이 중요하다. 또한 사용

〈사진 2-13〉 금속판 이음부 들뜸      〈사진 2-14〉 금속판 용접 보수

금속재료의 부식특성, 전식특성, 내구성, 작업성을 고려한 전문 기능공에 의한 시공 및 전문 장비의 구비가 필요하다.

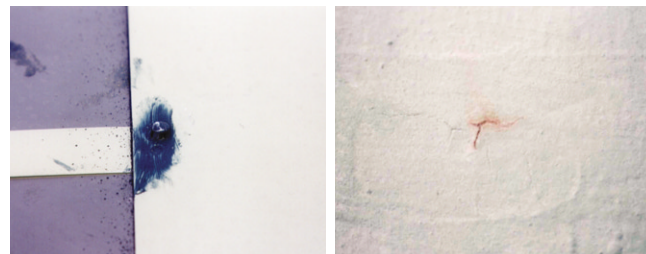
〈사진 2-15〉 고정철물 시공 불량      〈사진 2-16〉 금속판 부식 발생

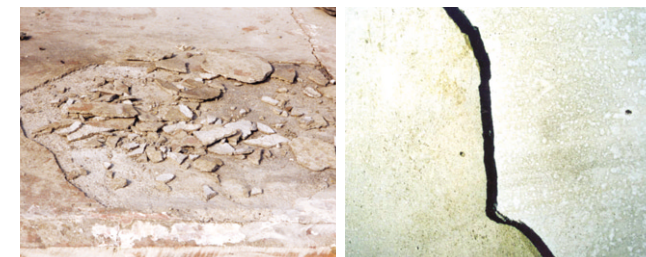
시멘트계 모르타르(액체) 방수공사의 하자는 〈사진 2-17〉, 〈사진 2-18〉과 같이 건조 경화 이후 방수층이 갈라지거나, 탈락되는 현상이다. 또한 방수층 시공 이후에도 〈사진 2-19~20〉과 같이 바탕 콘크리트의 이치기부 등에서 누수가 발생하는 현상이다. 이러한 누수현상은 방수 벽면에 백화 현상으로 나타나고, 장기적으로는 지하공간의 불쾌한 환경(냄새, 곰팡이, 결로 등) 조성 및 구조체의 내구성을 저하시킨다. 일반적으로 시멘트 모르타르(액체) 방수는 바탕 균열의 거동에 대응하지 못하고 방수층도 동시에 갈라져 누수가 발생하는 문제로 방수공법으로 인정받지 못하고 있고, 사용이 급격히 감소하고 있다.

〈사진 2-17〉 방수층 들뜸      〈사진 2-18〉 균열/박리/박락

따라서 이와 같은 문제의 대책으로는 시멘트 모르타르(액체) 방수에 대한 사용 목적과 방법을 정확히 이해하고, 과거의 관습적 설계나 시공 방법을 개선하여야 하고, 현장에서는 건축공사표

준시방서(현재는 2006년 개정판 적용, 현재 개정 중이며 2012년 신 개정판 출판 예정) 및 KS F 4925(시멘트 액체용 방수제)에 명기된 방법, 품질 관리 기준에 따라 시공한다.

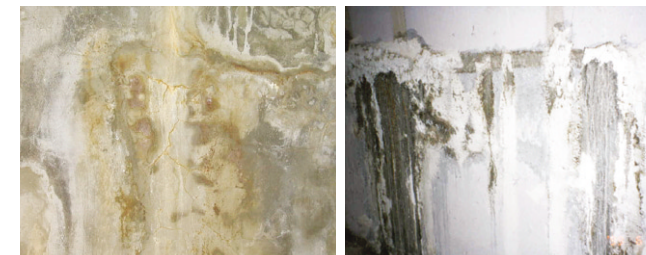
〈사진 2-19〉 누수      〈사진 2-20〉 누수부위 백화현상
