고강도 강관말뚝의 시공사례

- 부산센텀파크 아파트 강관말뚝 기초공법 -

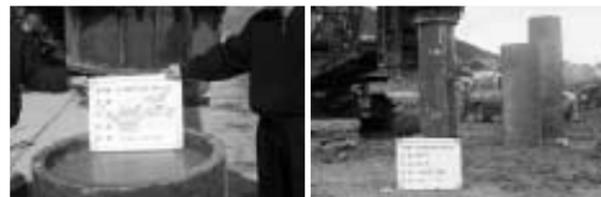
해머검사

시험타 및 PDA-test

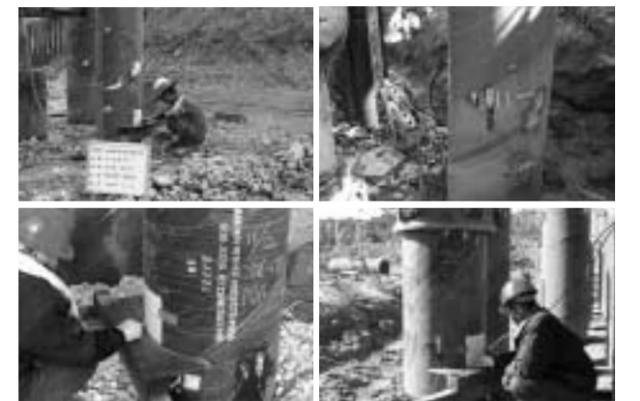
PDA test시 관입량 check

변형률계 및 가속도계 부착

- 가. 동재하시험 빈도
 - A.P.T : 각 동당 2회(총 55회 동재하시험 시행)
- 나. 동재하시험 시행시기
 - 시험타시 : 1회/동당(Hammer효율 검사 및 항타관리기준 설정)
 - 항타중 : 1회/동당(Hammer효율 검사 및 지지력 확인) (Random check → 불합격시 재항타 시행)
- 다. 시행방법 : 검사 전문업체(주파일테크) 현장 방문 후 시험

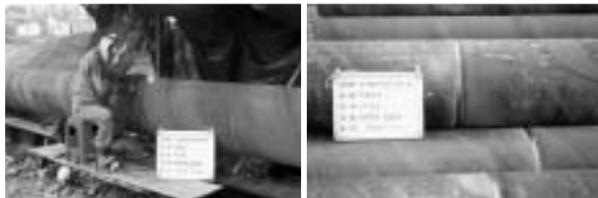
- 강관말뚝 조합이 18m~21m에 대해 연직용접이음 방식 → 수평 용접 이음 시행
- 항타전 제작말뚝에 대해 사전검사를 시행하므로 품질이 양호

수평용접

수평용접 후

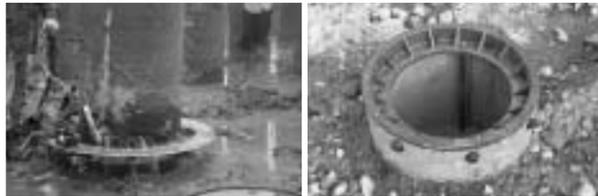
항두절단

항성형 두부보강
